Gregor A. Scheffler

Innendämmung bei Sichtmauerwerk und Holzbalkendecken

Anwendung neuer Bemessungskriterien bei der rechnerischen Nachweisführung

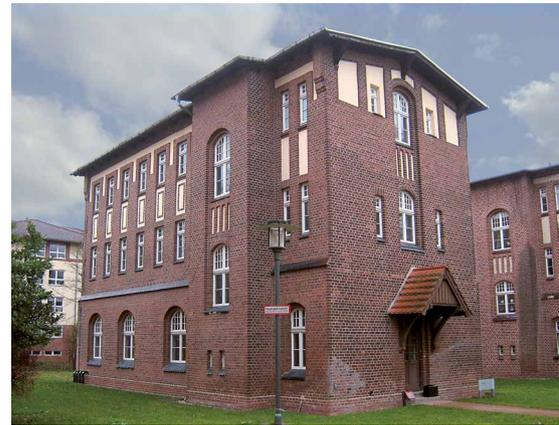
Abb. 1: Beispielgebäude vor der Sanierung (links) und danach (rechts). Optisch ist nahezu kein Unterschied feststellbar.

Das betrachtete Gebäude ist ein Ziegelbau aus der Gründerzeit, der Teil eines Krankenhausesensembles ist und zuletzt als Kindertagesstätte genutzt wurde (Abb. 1). Nach den Umbau- und Sanierungsmaßnahmen ist eine Büronutzung vorgesehen.

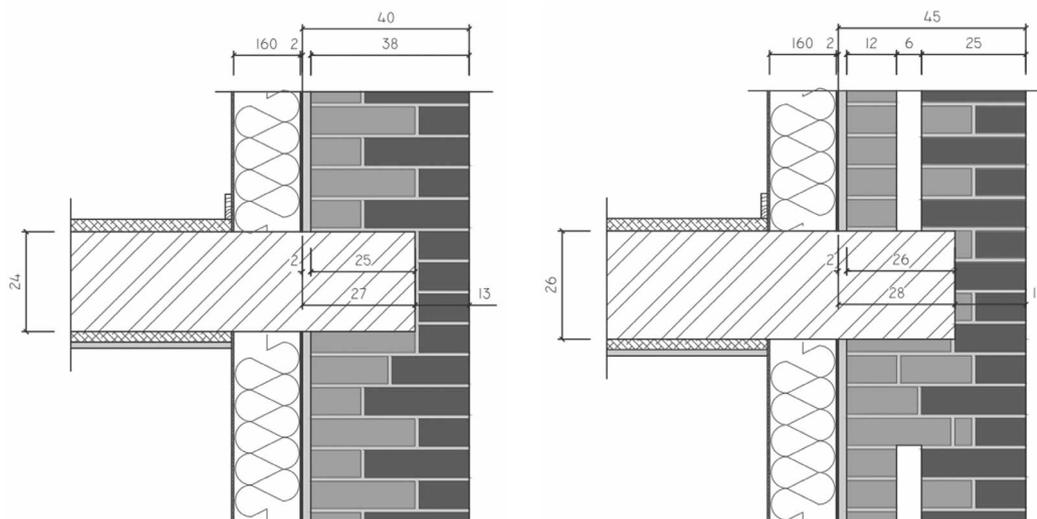
Abb. 3: Detail des Balkenauf-
lagers in der West- und der Süd-
wand (links) und der Ostwand
(rechts) nach [1]

Als Konstruktionsdetails wurden die Balkenaullager der Holzbalkendecken im Bereich der West- und der Ostfassade untersucht. Die Modellierung erfolgte auf Grundlage der sehr detaillierten Bestandsaufnahme des Architekten [1]. Abb. 3 zeigt das entsprechende Detail für die West- und Südwand (links) sowie die Ostwand (rechts). Es wurde – wie dargestellt – die Sanierungsvariante mit 16 cm Innendämmung analysiert.

Bei der Modellierung wurde das Mauerwerk im Verband mit Einzelsteinen abgebildet. Die am Übergang zwischen den Schichtgrenzen auftretende Reduktion des Flüssigtransportes wurde über entsprechende Widerstände bei den Berechnungen berücksichtigt ([10], [11], [12], [15]).

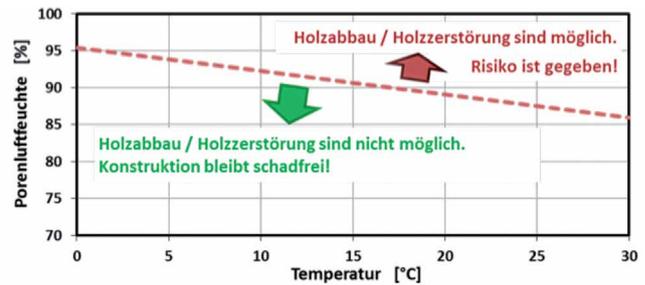
Abb. 4: Kriterium zur Auswertung von Temperatur und relativer Luftfeuchte bezüglich des Risikos der Holzzerstörung nach WTA bzw. [13] und [14]. Die gestrichelte Linie kennzeichnet die Grenzwertkurve, unterhalb derer eine Holzzerstörung sicher ausgeschlossen ist.

In den vergangenen Jahren wurden genauere Erkenntnisse zur Abhängigkeit der Holzzerstörung von der Temperatur, der Feuchte und der Zeit veröffentlicht, die eine genauere Risikobewertung erlauben [21]. Auf Grundlage dieser Zusammenhänge kann in Abhängigkeit der Temperatur und der relativen Luftfeuchte bzw. der Holzfeuchte eine Grenzwertlinie abgeleitet werden, unterhalb der eine Holzzerstörung ausgeschlossen ist.

Das entsprechende Kriterium nach [13] und [14], das aktuell auch im Rahmen der Erarbeitung eines WTA Merkblattes zur Bewertung hygrothermischer Daten von Holzbauteilen Anwendung findet¹, wurde als Grundlage der Auswertung der Berechnungsergebnisse herangezogen (siehe Abb. 4). Vorteil dieser Betrachtung ist, dass sie die Abhängigkeiten sehr viel genauer abbildet als der Pauschalgrenzwert von 20 M.-% Holzfeuchte, und trotzdem stets auf der sicheren Seite liegt.

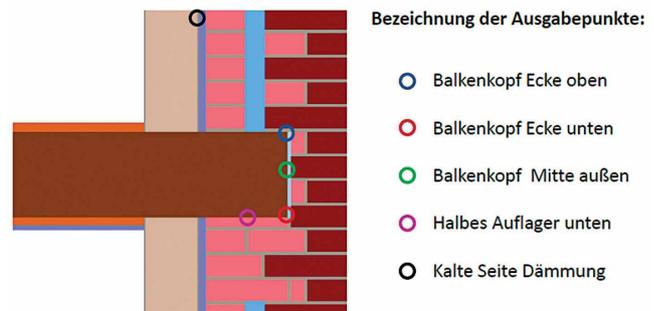
Abb. 5: Erläuterung zu den Ausgabepunkten innerhalb der Liniengrafiken zu den Detailberechnungen der Holzbalkenköpfe (dargestellt am Berechnungsmodell für das Balkenaufleger in der Ostwand)

Für die Darstellung der Ergebnisse wurden Liniengrafiken einzelner Zustandsgrößen (Wassergehalt, relative Luftfeuchte) an verschiedenen Stellen innerhalb der Konstruktion über der Zeit gewählt, da eine räumliche Verteilung dieser Größen über der Konstruktion leider jeweils nur zu einem Zeitpunkt möglich ist. Die jeweils gewählten Ausgabepunkte sind in den dafür gewählten Linienfarben in Abb. 5 angegeben.

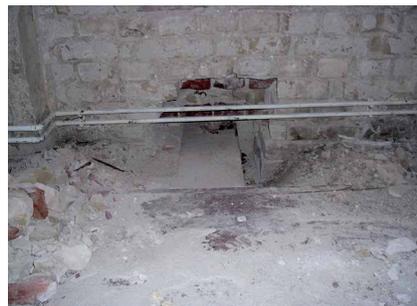
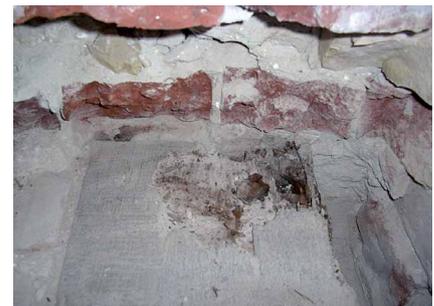
Abb. 6: Freigelegter Holzbalkenkopf in der Westwand; Schädigung im äußeren Bereich des Holzbalkens (Fotos: Architekt Matthias Thürigen)

An einem Holzbalken der Decke über 1. OG in der Westwand wurde eine Schädigung festgestellt (siehe Abb. 6.) Zudem deutet der Umstand, dass in der Vergangenheit bereits die meisten Holzbalken durch andere Deckenkonstruktionen ersetzt wur-

Tatsächlich sind in der Westwand nur noch in Teilbereichen Holzbalken vorhanden. Im Bereich der Sanitärräume und des Flures wurden diese bereits früher durch Stahlsteindecken ersetzt. Wann und aus welchem Grund dies geschah, ließ sich leider nicht mehr in Erfahrung bringen. An einem freigelegten Balkenkopf (Abb. 6) konnten aller-

dings auch im Bestand Feuchteschäden festgestellt werden. Die auf Grundlage der Modellierung erzielten Ergebnisse lassen sich mit den Erfahrungen und Beobachtungen am realen Gebäude gut in Einklang bringen.

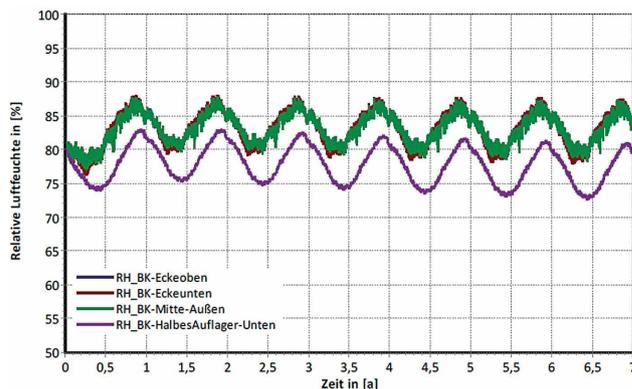
Abb. 7: Balkenaullager West Bestand: relative Luftfeuchte an verschiedenen Stellen innerhalb der Konstruktion – Bestandskonstruktion ohne Innendämmung; zur Erläuterung der Ausgabepunkte in der Konstruktion siehe Abb. 5

Abb. 7 zeigt den Verlauf der relativen Luftfeuchte an den in Abb. 5 gekennzeichneten Stellen innerhalb der Bestandskonstruktion ohne Innendämmung. Ab dem zweiten Jahr ist eine kontinuierliche Abnahme der Feuchte innerhalb der Konstruktion erkennbar. Die Maximalwerte der relativen Luftfeuchte im Bereich des Balkenkopfes liegen bei 87 bis 88 %. Die erhöhten Feuchtegehalte im Winter und Frühjahr können jeweils im Sommer und Herbst wieder austrocknen.

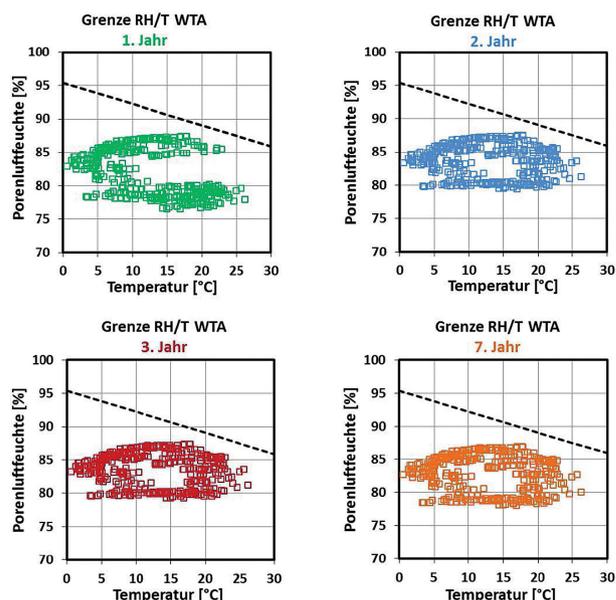
Abb. 8: Balkenaullager West Bestand: Auswertung von Temperatur und relativer Luftfeuchte an der unteren Ecke des Holzbalkens bezüglich des Risikos der Holzzerstörung für das erste, zweite, dritte und siebte Jahr

Die Auswertung der Verläufe von Temperatur und relativer Porenluftfeuchte an der unteren Ecke des Holzbalkenkopfes bezüglich des Risikos der Holzzerstörung nach [13] und [14] ist in Abb. 8 dargestellt. Es wird deutlich, dass keine für das Holz kritischen Feuchtezustände erreicht werden. Die Konstruktion ist unter den angesetzten Bedingungen im Bestand funktionstüchtig.

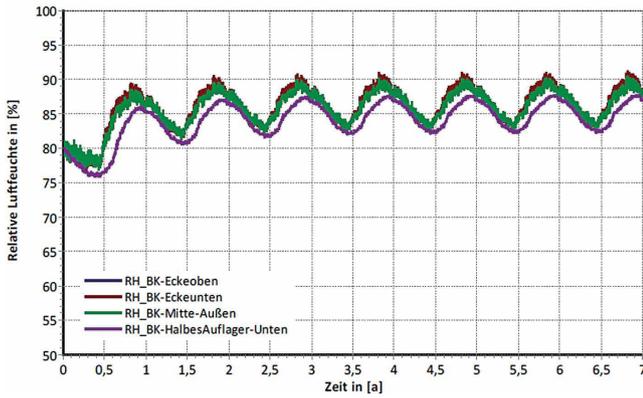
Abb. 9: Balkenaufleger West Bestand: relative Luftfeuchte an verschiedenen Stellen innerhalb der Konstruktion – Bestandskonstruktion ohne Innendämmung mit unbeheiztem Innenklima; zur Erläuterung der Ausgabepunkte in der Konstruktion siehe Abb. 5

Anhand der Verläufe der relativen Luftfeuchte innerhalb der Konstruktion (Abb. 9) ist eine Auffeuchtung innerhalb der ersten drei bis vier Jahre erkennbar. Nach ca. vier Jahren wird ein eingeschwungener Zustand erreicht, der in den darauffolgenden Jahren immer wieder abgebildet wird. Die maximalen Porenluftfeuchten im Bereich des Balkenkopfes erreichen Werte von knapp über 90 %.

Im Sommer und Herbst trocknen sie jeweils auf Werte um 84 % herunter.

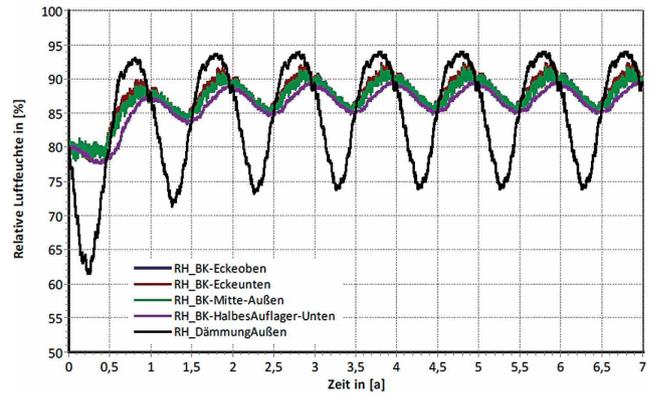
Abb. 11: Balkenaufleger West mit 16 cm Innendämmung: relative Luftfeuchte an verschiedenen Stellen innerhalb der Konstruktion; zur Erläuterung der Ausgabepunkte in der Konstruktion siehe Abb. 5

Abb. 11 zeigt die Verläufe der relativen Luftfeuchte an den in Abb. 5 gekennzeichneten Positionen innerhalb der Konstruktion. Deutlich erkennbar ist der Anstieg der relativen Luftfeuchte auf Werte von rund 94 % an der kalten Seite der Dämmung jeweils im Winter und das Austrocknen im Sommer. Diese Werte sind Teil des Wirkprinzips diffusions-offener, kapillaraktiver Innendämmsysteme und unkritisch.

Im Bereich des Holzbalkenkopfes ist ein Anstieg der relativen Luftfeuchte während der ersten drei bis vier Jahre

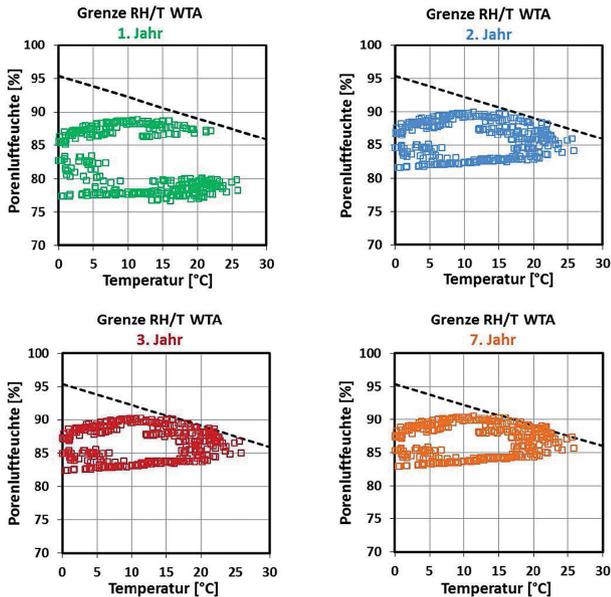
Abb. 10: Balkenaufleger West Bestand: Auswertung von Temperatur und relativer Luftfeuchte an der unteren Ecke des Holzbalkens bezüglich des Risikos der Holzzerstörung für das erste, zweite, dritte und siebte Jahr der Variante mit unbeheiztem Innenklima

Die Auswertung der Verläufe von Temperatur und relativer Porenluftfeuchte an der unteren Ecke des Holzbalkenkopfes bezüglich des Risikos der Holzzerstörung nach [13] und [14] zeigt Abb. 10. Die Grenze zum kritischen Bereich wird bereits im zweiten Jahr erreicht, im dritten und den darauffolgenden Jahren wird sie überschritten.

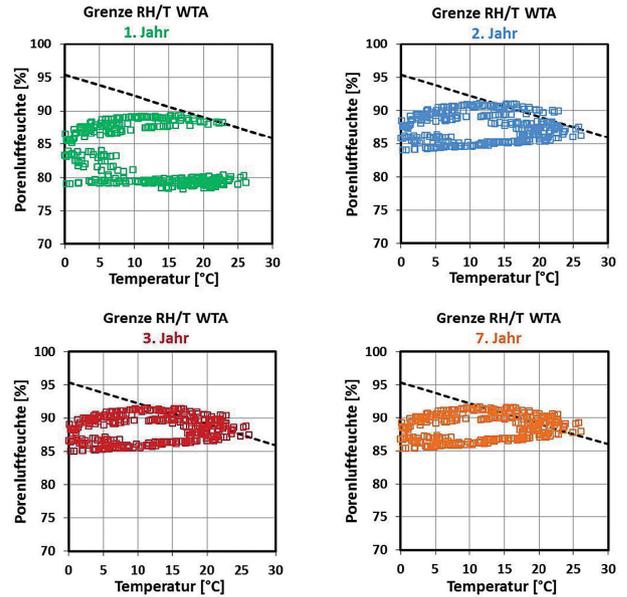
Abb. 12: Balkenaufleger West mit 16 cm Innendämmung: Auswertung von Temperatur und relativer Luftfeuchte an der unteren Ecke des Holzbalkens bezüglich des Risikos der Holzzerstörung für das erste, zweite, dritte und siebte Jahr

Die Auswertung der Verläufe von Temperatur und relativer Porenluftfeuchte an der unteren Ecke des Holzbalkenkopfes bezüglich des Risikos der Holzzerstörung nach [13] und [14] ist in Abb. 12 dargestellt.

Diese Auswertung zeigt, dass bereits im ersten Jahr kritische Werte erreicht werden. In den folgenden Jahren wird die Grenzkurve deutlich überschritten. Ein Vergleich dieser Ergebnisse mit den Ergebnissen der unbeheizten Bestandskonstruktion (Abb. 10) macht deutlich, dass durch das Aufbringen der Innendämmung die Holzbalkenköpfe in der Westfassade stark gefährdet sind. Ohne weitere Maßnahmen darf diese Konstruktion nicht ausgeführt werden.

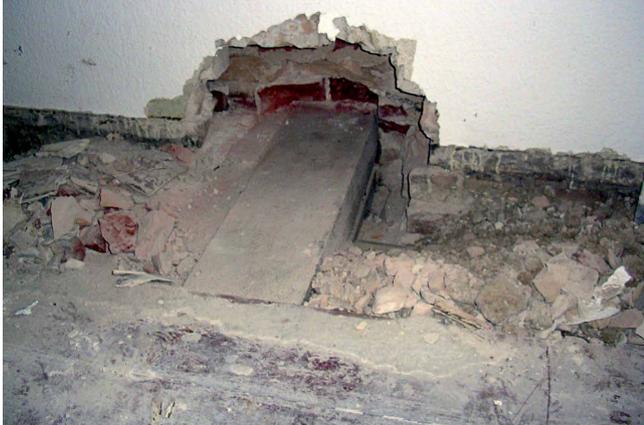
Abb. 13: Freigelegter Holzbalkenkopf in der Ostwand – unbeschädigt
(Foto: Architekt Matthias Thürigen)

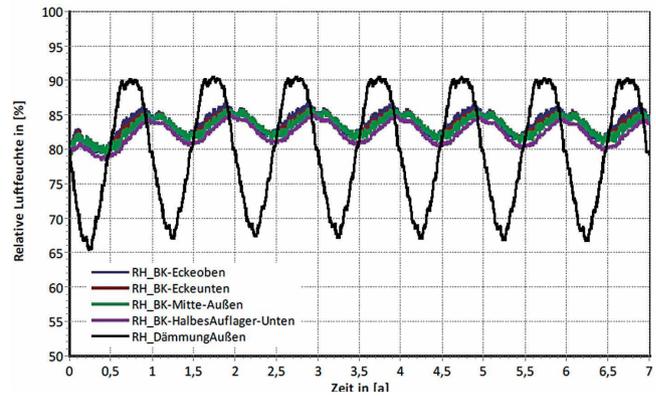
Abb. 14: Balkenaufleger Ost mit 16 cm Innendämmung: relative Luftfeuchte an verschiedenen Stellen innerhalb der Konstruktion; zur Erläuterung der Ausgabepunkte in der Konstruktion siehe Abb. 5

Das Holzbalkenkopfdetail der Ostwand wurde im nächsten Schritt mit der 16 cm dicken Innendämmung berechnet. Es wurden die Standardrandbedingungen nach Tab. 3 angesetzt. Abb. 14 zeigt die Ergebnisse in Form der Verläufe der relativen Luftfeuchte an verschiedenen Stellen innerhalb der Konstruktion über sieben Jahre hinweg.

Zunächst ist wieder der Anstieg der relativen Luftfeuchte an der Außenseite der Dämmung auf Werte von rund 90 % im Winter zu erkennen. Im Sommer trocknet die gespeicherte Feuchtigkeit jeweils wieder aus, die relative Luftfeuchte geht auf Werte zwischen 65 und 70 % zurück. Die Innendämmung funktioniert wie beabsichtigt, die Werte sind normal und völlig unbedenklich.

Im Bereich des Holzbalkenkopfes nimmt die relative Luftfeuchte während der ersten zwei bis drei Jahre nach Rechnungsbeginn zu. Anschließend ist der eingeschwungene Zustand erreicht, die Werte pendeln im Jahresgang zwischen rund 80 und 86 %.

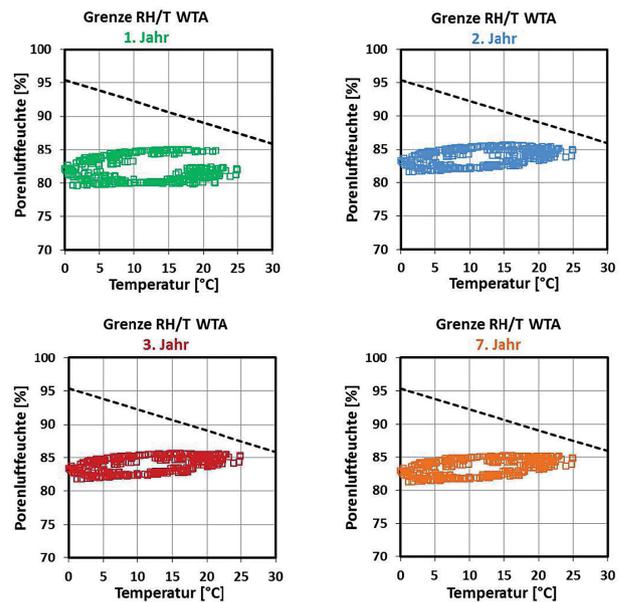
Abb. 15: Balkenaufleger Ost mit 16 cm Innendämmung: Auswertung von Temperatur und relativer Luftfeuchte an der unteren Ecke des Holzbalkens bezüglich des Risikos der Holzzerstörung für das erste, zweite, dritte und siebte Jahr

Die Ergebnisse zeigen, dass die Schlagregenbelastung der Ostwand deutlich geringer ist als auf der Westfassade. Diese geringere Schlagregenbelastung bewirkt, dass die Mauerwerkskonstruktion insgesamt sehr viel weniger Feuchtigkeit aufnimmt und in der Folge auch sehr viel schneller wieder austrocknen kann. Dies kommt der Sensitivität bezüglich veränderter Trocknungsbedingungen zugute, wie einerseits anhand der Berechnung der Bestandskonstruktion mit unterschiedlichem Innenklima und andererseits anhand der Ergebnisse mit Innendämmung gezeigt wurde. In der Folge kann festgehalten werden, dass die Holzbalkenköpfe in der Ostwand auch bei Ausführung der geplanten 16 cm Dämmstärke nicht gefährdet sind.
